# Rückbau der Gebäudesubstanz und Sanierung des MKW-belasteten Bodens durch Aushub und off-site-Bodenbehandlung auf dem Gelände der H. Elges GmbH in Bielefeld

**Auftraggeber:** Fa. Schaeffler KG  
Industriestraße 1 – 3, 91074 Herzogenaurach

**Vorerkundung (z.T.), Sanierungskonzept, fachgutachterliche Bauüberwachung (altlastenbezogen):** R & H Umwelt GmbH, Nürnberg

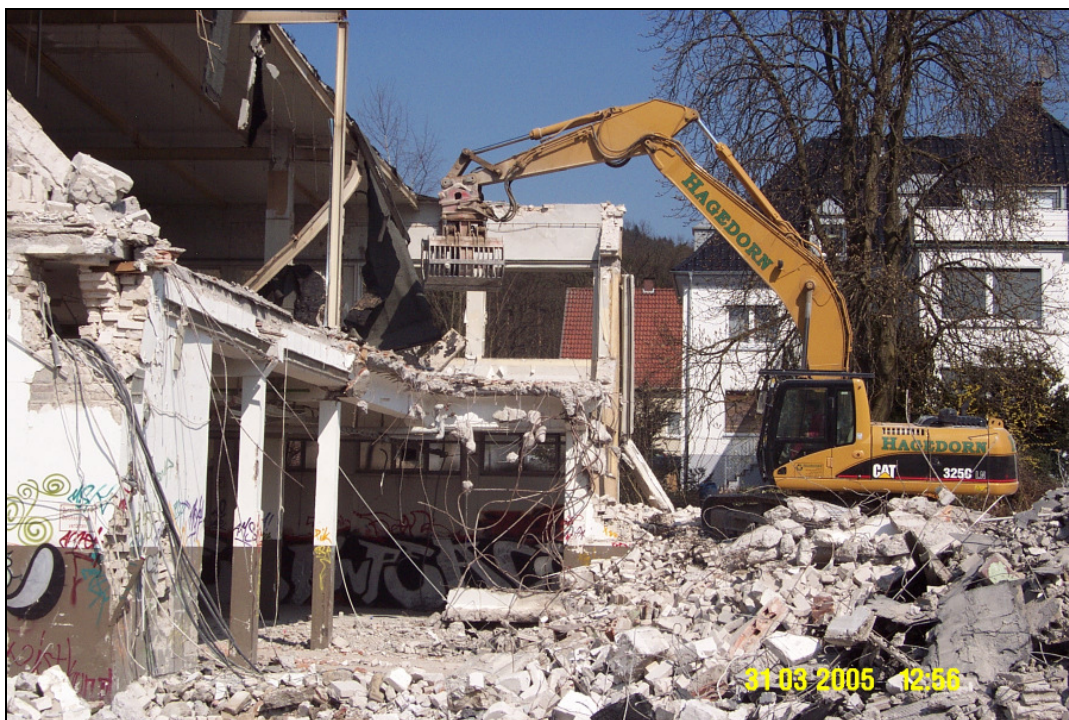
Abb. 1: Blick auf Rückbauareal bei laufendem Abbruch

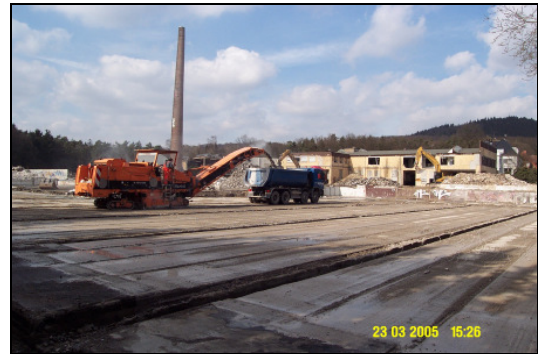
Abb. 2: Fräsarbeiten
