# Rückbau eines abgebrannten Asylbewerberheimes in Hersbruck

<b>Auftraggeber:</b>	Staatliches Hochbauamt Nürnberg II
<b>Vorerkundung, Sanierungskonzept, Planung, Bauüberwachung:</b>	R & H Umwelt GmbH, Nürnberg
<b>Ausführung:</b>	Rückbauarbeiten, Entsorgung: Schöndorfer Bau- und Umwelttechnik GmbH, Bad Reichenhall
<b>Aufgabe:</b>	Kompletter Rückbau eines abgebrannten Asylbewerberheimes (3.000 m <sup>3</sup> umbauter Raum) incl. qualifizierter Entsorgung unter Einhaltung des entsprechenden Arbeits-, Emissions- und Immissionsschutzes.
<b>Schadstoffspektrum:</b>	Brandschutt (PAK-haltig, versetzt mit lungengängigen Fasern und abgebranntem Inventar) Lungengängige Fasern (Künstliche Mineralfasern, KMF) Altholz, Klasse A III – IV Verbranntes bzw. angeschmortes Inventar (Elektronikschrott, Kühlgeräte, Küchengeräte, Heizungsanlage, etc.) Sperrmüll (unverbranntes Inventar) Schrott und Metall (teils verrußt)

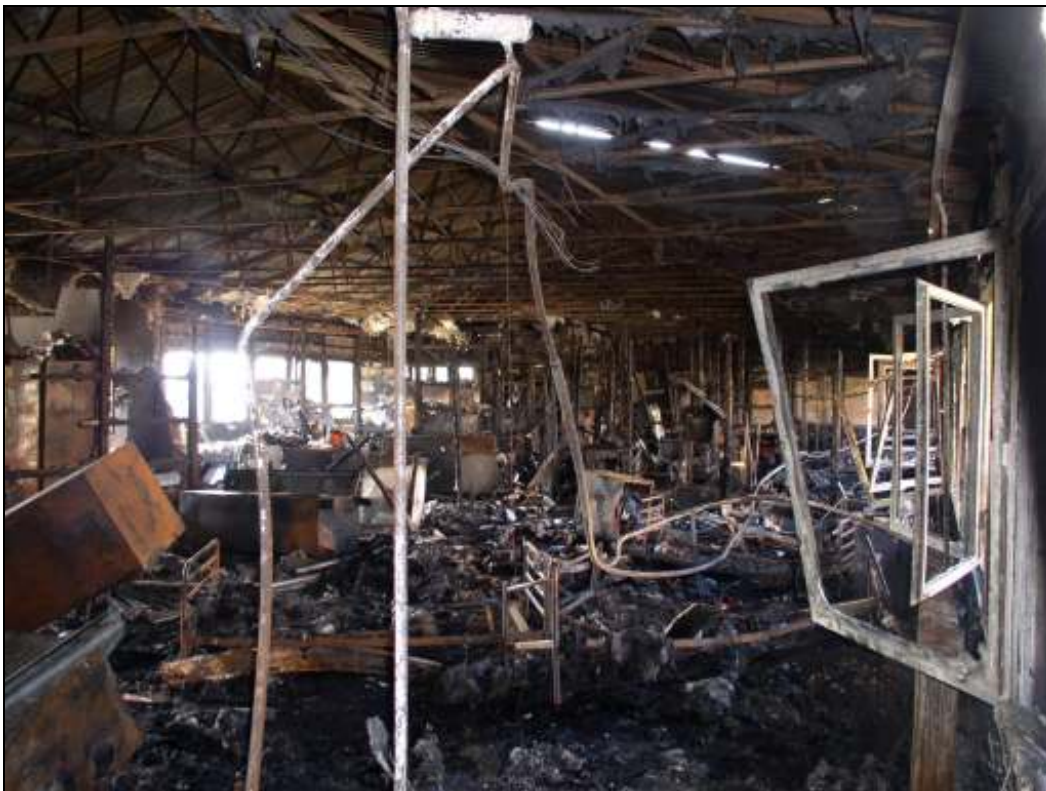
Abb. 1: Blick in das abgebrannte Gebäude

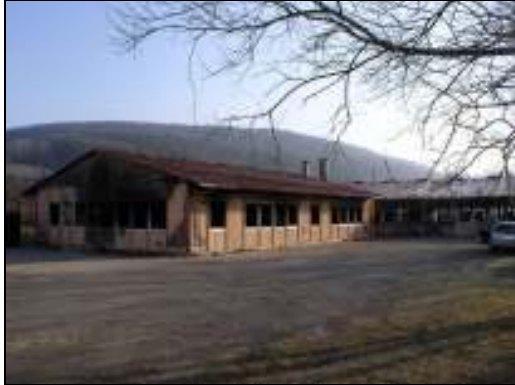
Im Februar 2003 brannte das Asylbewerberheim Hersbruck in der Amberger Straße 100 vollständig aus. Personen wurden dabei nicht verletzt. Aufgrund der Stärke des Brandes und der Hitzeentwicklung ist eine Wiederherstellung des Gebäudes nicht mehr möglich gewesen. Aus diesem Grund beauftragte das Staatliche Hochbauamt Nürnberg II die R & H Umwelt GmbH die erforderlichen Planungsleistungen zum vollständigen Rückbau inkl. Entsorgung/Verwertung zu erbringen.

Abb. 2: Ansicht des ausgebrannten Asylbewerberheims

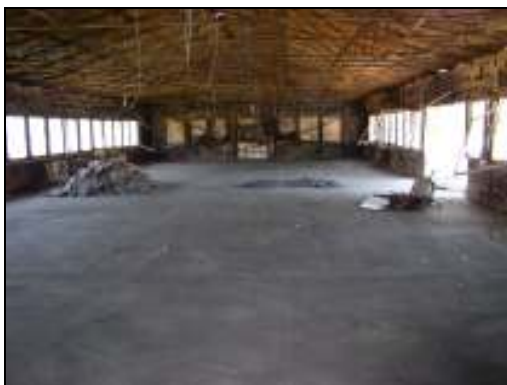
Abb. 3: Entkerntes Gebäude

- Ausweisung des gesamten Gebäudes als Schwarzbereich
- Installation einer Schwarz-Weiß-Anlage (Zwangsführung)
- Staabdichtes Verschließen aller Gebäudeöffnungen
- Unterdruckhaltung im Gebäude mittels Absauganlage
- Einrichten einer Material-/Containerschleuse
- Separierung von un- bzw. teilverbranntem Inventar, wie KMF, Holz, Metall, Kühl- und Elektrogeräten und getrennte Einlagerung in geeignete Behältnisse

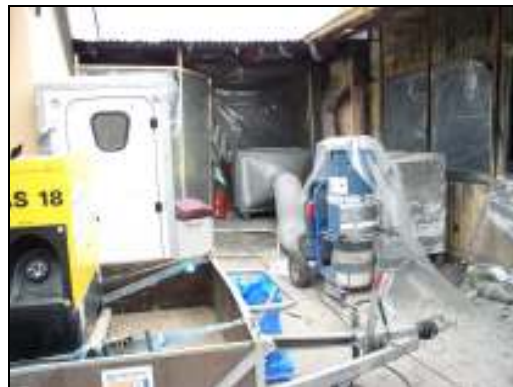
Abb. 4: SW-Anlage und Absauganlage zur Unterdruckhaltung

- Erstellung eines detaillierten Arbeitsschutzkonzeptes und einer tätigkeitsbezogenen Betriebsanweisung (in Abstimmung mit der Berufsgenossenschaft und der Gewerbeaufsicht)
- Überwachung der Arbeiten durch einen Altlastenkoordinator nach BGR 128, inkl. Einweisung des am Rückbau beteiligten Personals
- Arbeitsmedizinische Vor- und Nachsorgeuntersuchungen
- Zonierung in Schwarz-Weiß-Bereiche
- Emissionshemmende Maßnahmen (Abdichtung, Befeuchtung, niedere Abwurfhöhen, regelmäßige Reinigung)
- Betreten des Schwarzbereiches nur nach Anlegen der persönlichen Schutzausrüstung
- Anlegen von Unterdruck im Gebäude und Reinigung der Abluft

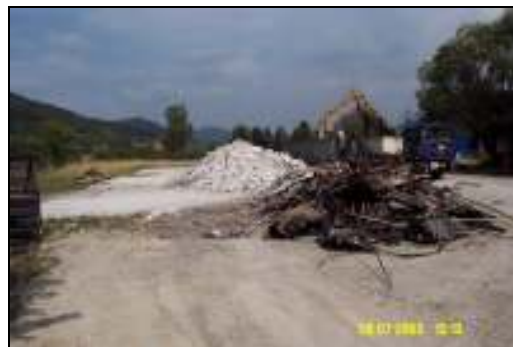
Abb. 5: Rückgebaute Gebäude (aussortiertes Metall und separierte mineralische Bausubstanz)

Die Abfälle wurden entsprechend dem EAK (Europ. Abfall-Katalog) deklariert und mittels Begleitschein-/Übernahme – scheinverfahrens geregelt entsorgt bzw. verwertet.
